財團法人夏山道路交通事故研究基金會

110 年度工作報告

### （一）失能與車禍死亡之因果關係

## (二) 未依規定左轉彎之證據研究

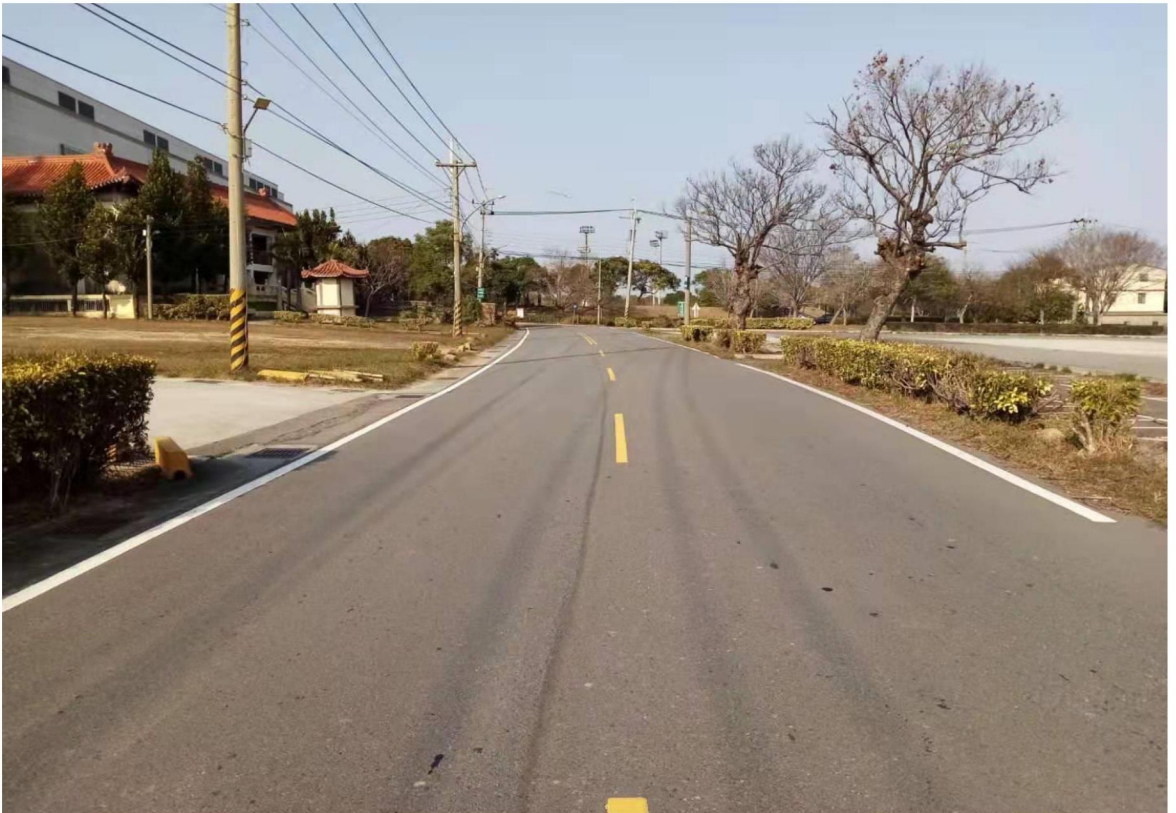
證據1、

說明：該路段為向左微彎後向右急彎之道路。來源：告訴人家屬。

- （1）證據 1、現場照片 1（由被害人之姑姑徐秀芬於 110 年 1 月 31 日 15 時許在現場拍攝，以下同）。

說明事實 1：按被害人之行駛方向，該路段為向左微彎後向右急彎之道路。

推論事實 1：一般人駕駛機車行經該路段具有操縱難度。

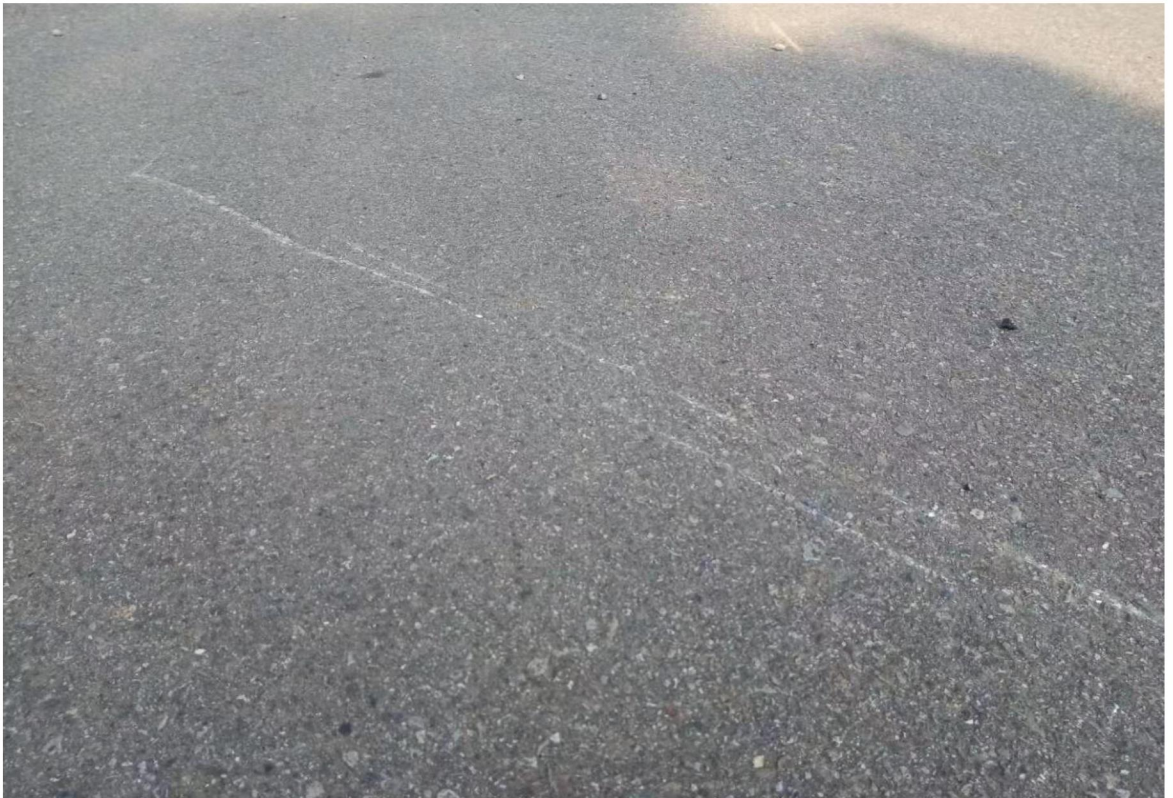
證據3、

說明：該刮地痕由三條刮痕構成，長度約2公尺，與機車倒地位置不呈直線。來源：告訴人家屬。

- （3）證據 3、現場照片 3。

說明事實 3：該刮地痕由三條刮痕構成，長度約 2 公尺，與機車倒地位置不呈直線。

推論事實 3：機車車身向左傾斜致使駐車架左側部分刮地，但因車身導正、不再觸地，未延續至機車倒地處。

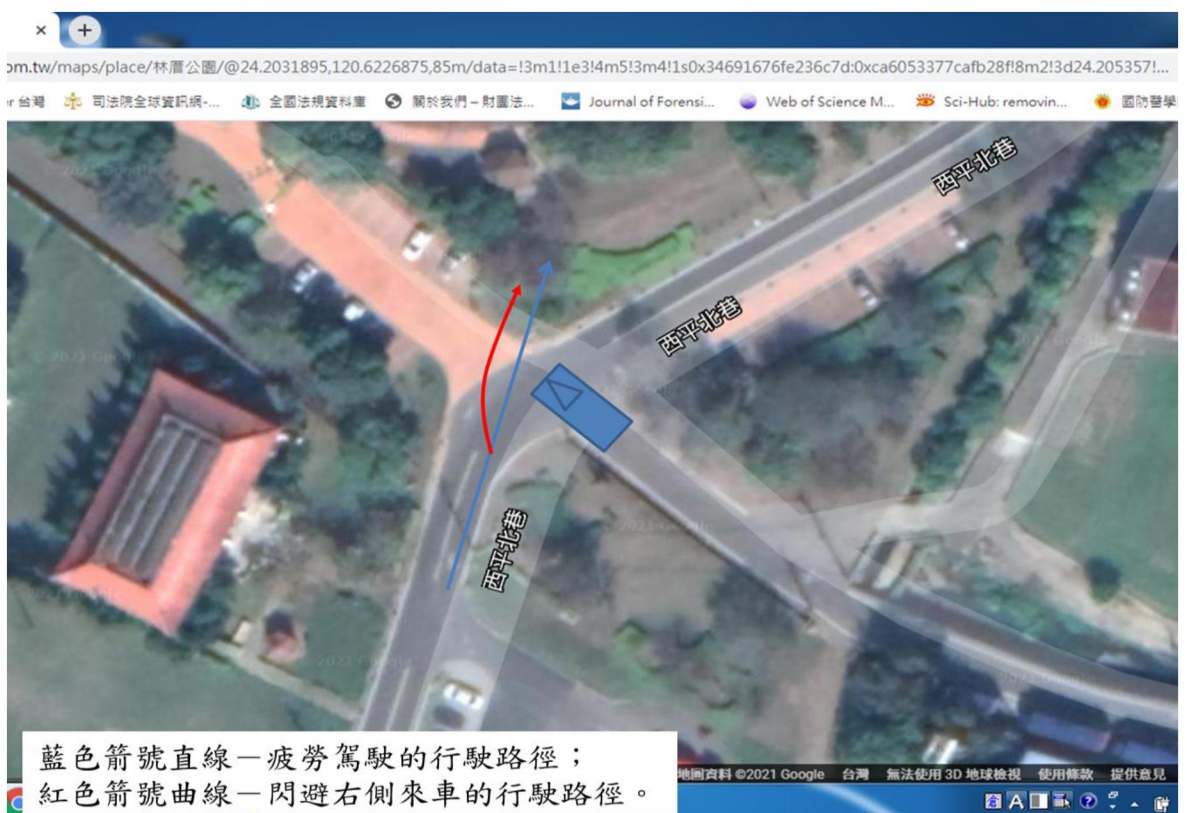
證據4、

說明：紅色箭號曲線經連結道路方向、刮地痕及機車倒地位置，並假設右方支線道有來車。來源：告訴人。

- （4）證據 4、現場俯瞰圖及動線示意。

說明事實 4：紅色箭號曲線經連結道路方向、刮地痕及機車倒地位置，並假設右方支線道有來車。

推論事實 4：被害人行經該交叉路口，於急右彎（車身右傾）時突然發現右側來車，急忙將向左閃避（車身左傾）偏轉方向。

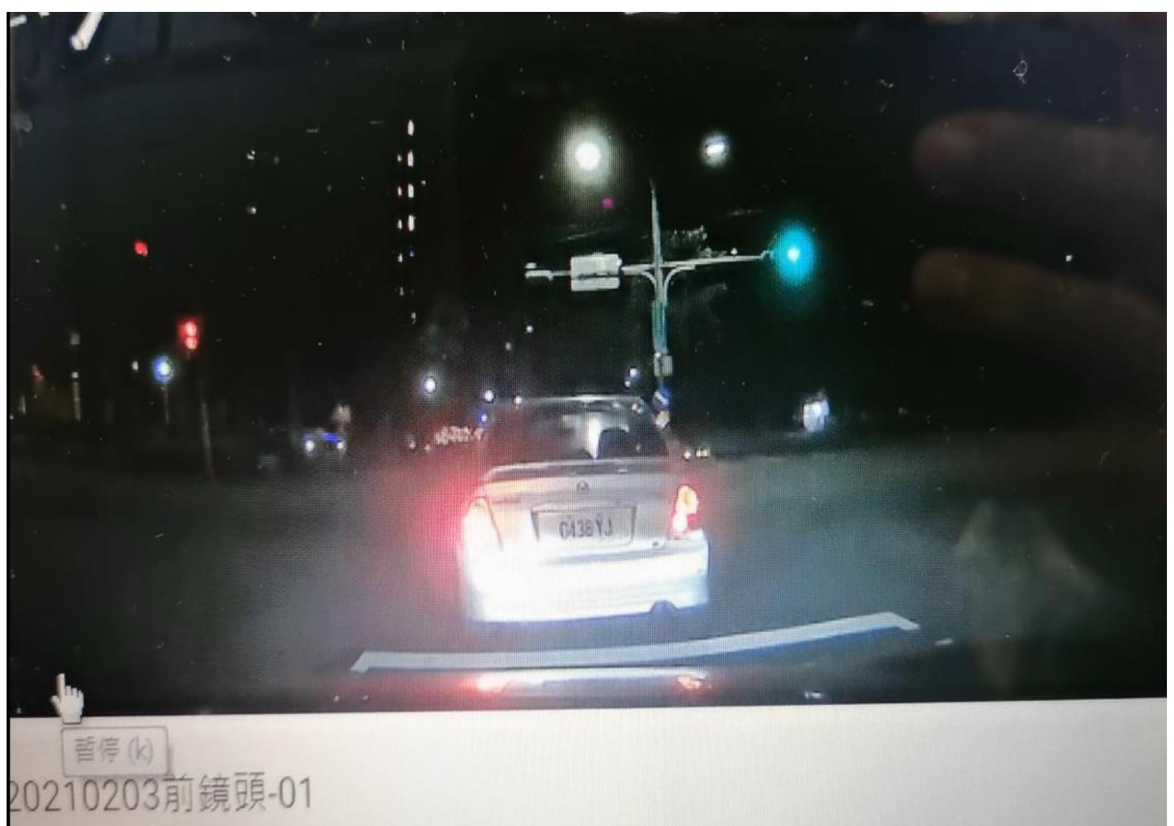
證據2、

說明：汽車左轉彎先起步、後打燈，圖中左側方向燈才閃爍第二次。來源：<https://www.youtube.com/watch?v=nt4TmeTROHc>

(2) 證據 2。

說明事實 2：汽車左轉彎先起步、後打燈，圖中左側方向燈才閃爍第二次。

推論事實 2：被告不僅違規，而且沒有及時提供汽車轉彎動態的資訊給附近的車輛，告訴人難以注意被告左轉彎之行為。

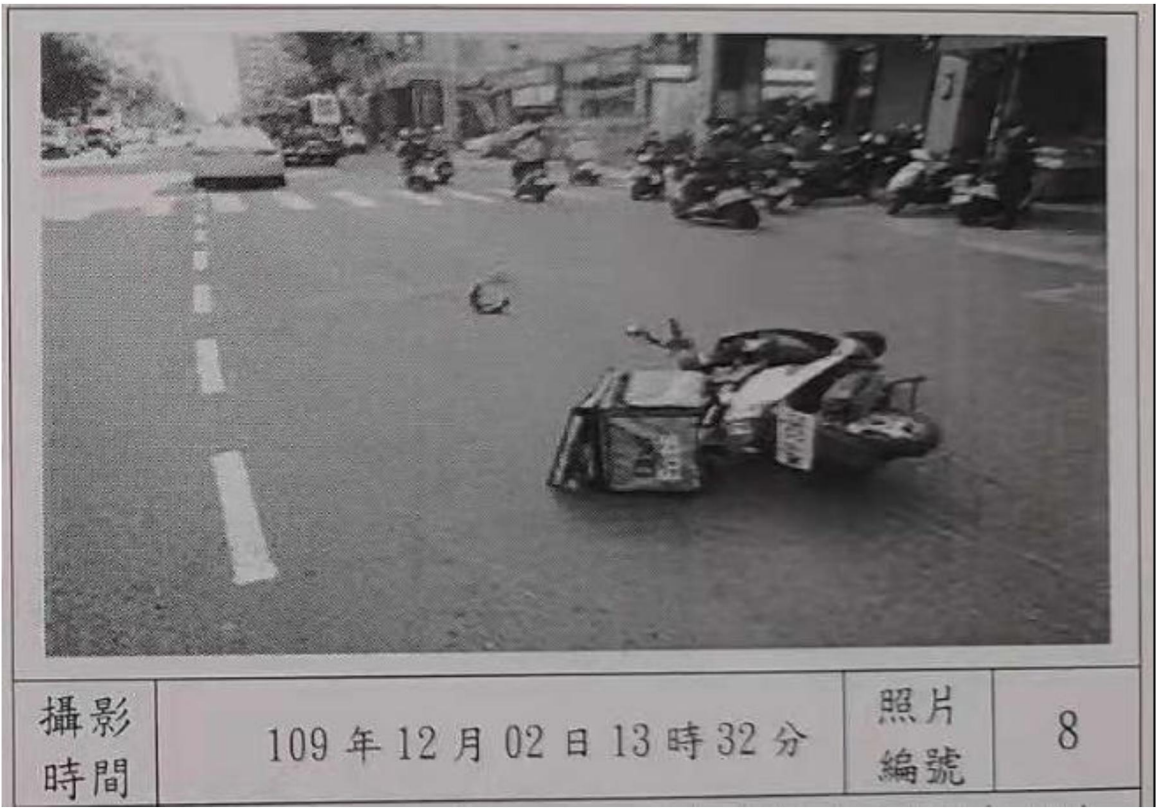
證據2、

說明：兩車距離實境。來源：警察機關。

##### （2）證據 2，現場照片 8。

說明事實 2：兩車距離 18.3 公尺之實境。

推論事實 2：被告駕駛 2 車在碰撞後，尚行駛 18.3 公尺，無法立即停車，研判其行車速度很快，。

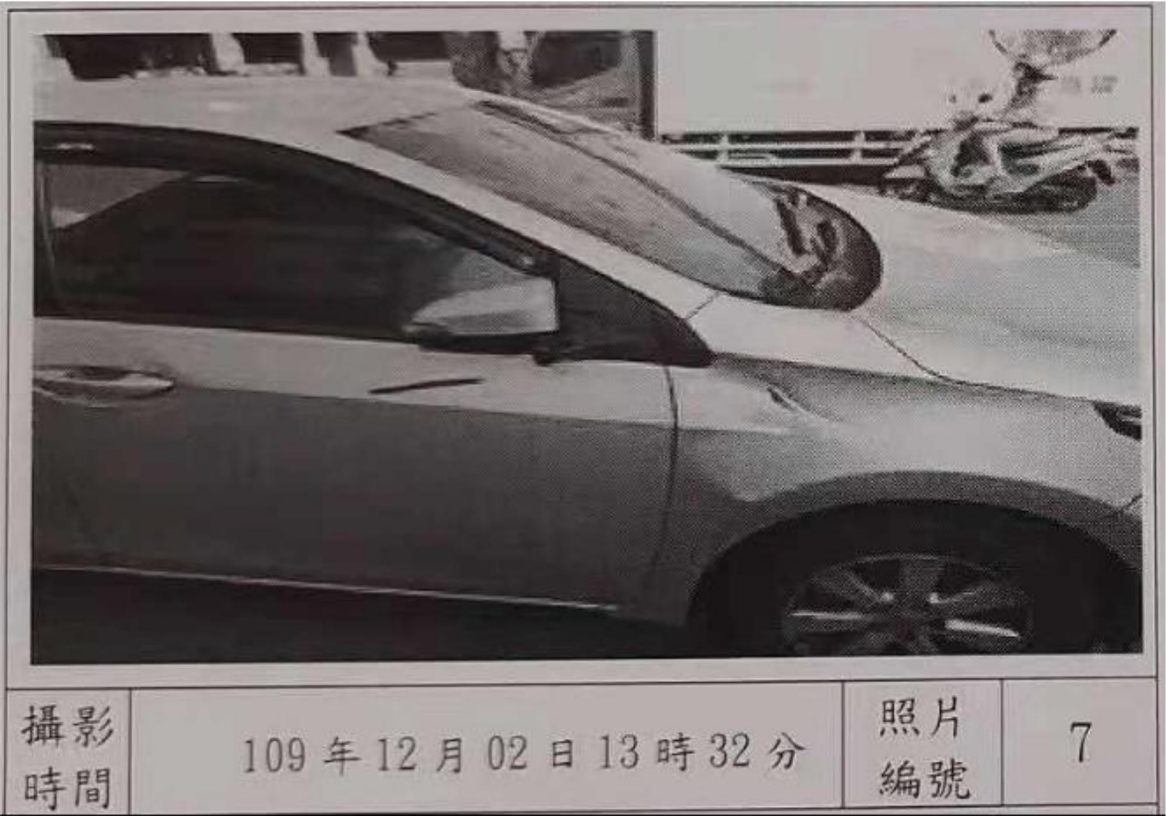
證據3、

說明：1車接觸之位置在2車右前方，痕跡向後延伸，痕跡由深而淺，右後視鏡折彎。來源：警察機關。

##### （3）證據 3，現場照片 7。

說明事實 3：1 車接觸之位置在右前方，痕跡向後延伸，痕跡由深而

淺，右後視鏡折彎。

推論事實 3-1，2 車由後方以較高之速度接觸 1 車，1 車有受 2 車（右後視鏡）推撞向前。

推論事實 3-2，兩車係 1 車在前、2 車在後，非並行狀態。

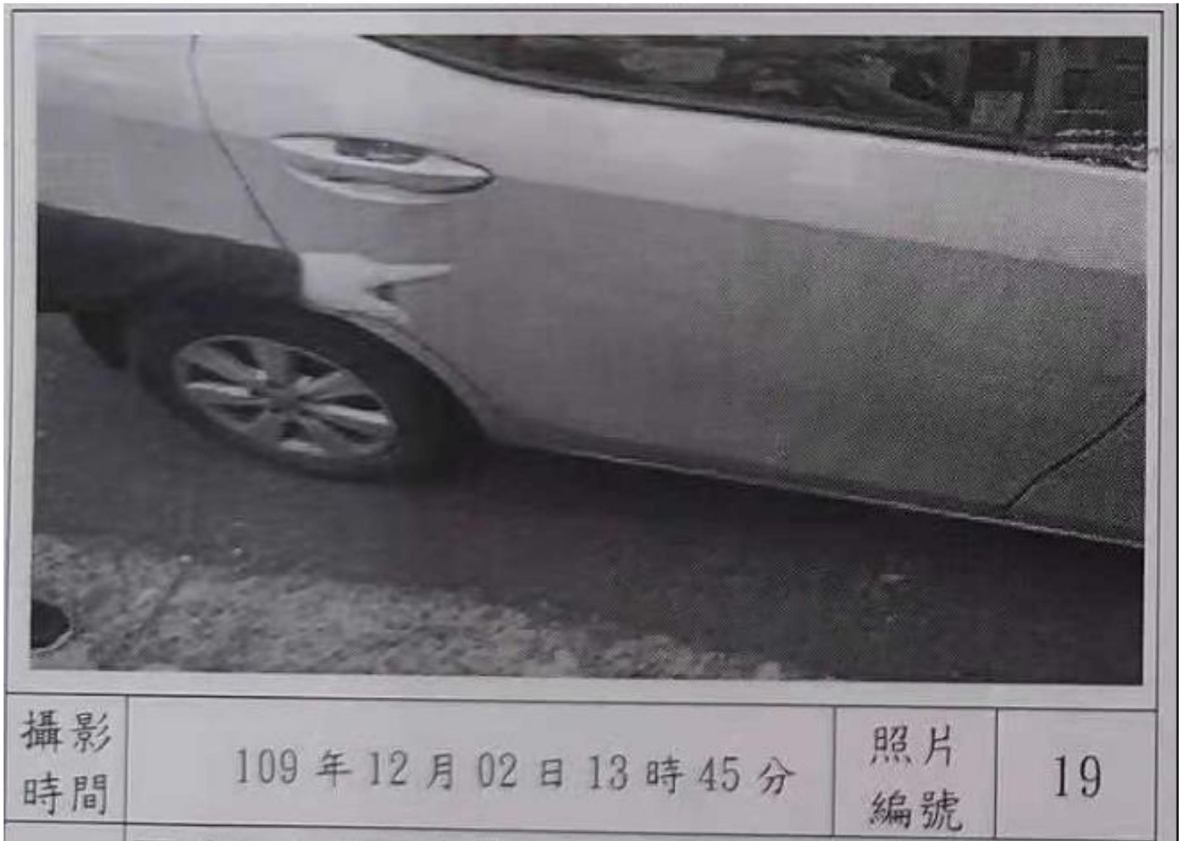
證據4、

說明：1車接觸之位置向後延伸至2車右後車門。來源：警察機關。

（4）證據 4，現場照片 19。

說明事實 4：1 車接觸之位置向後延伸至右後車門。

推論事實 4，兩車接觸後，沒有立即脫離，痕跡形成時間長；因為 1 車有偏向左行駛，研判 2 車有沿著路形向右行駛（否則，1 車因反作用力，向右彈開）。

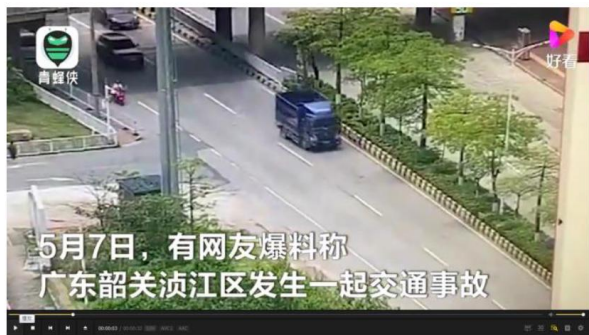
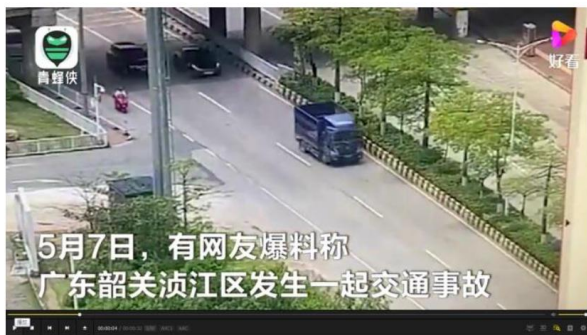
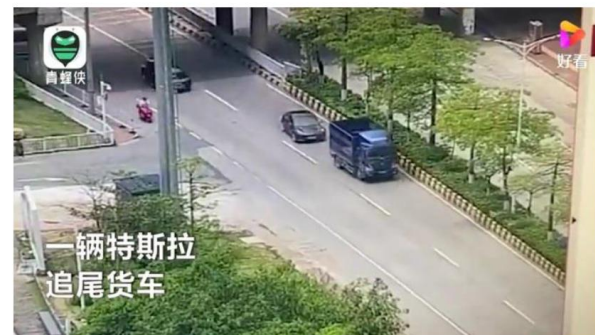
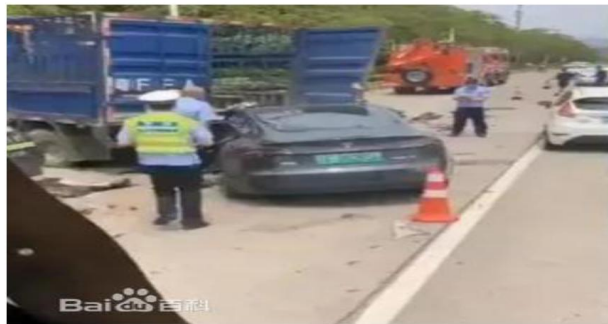
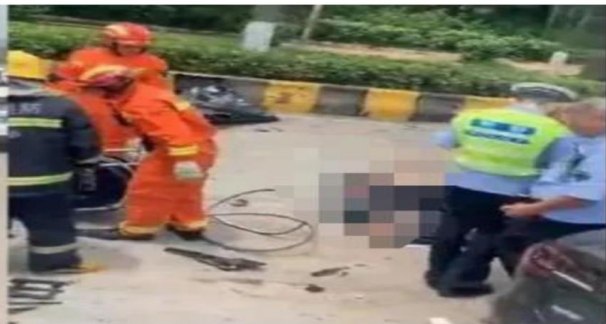
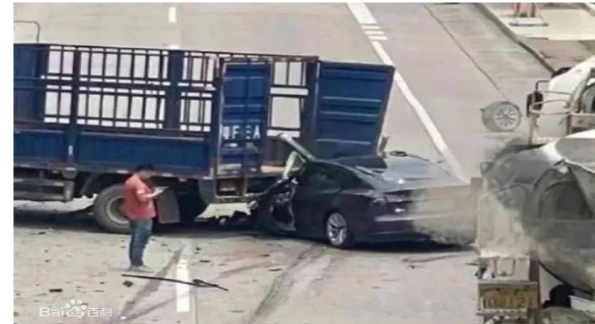
照片說明：T通過減速標線，於進入橋下陰影區時，似有開啟大燈；T於追撞大貨車前，車體方向是斜向其右前方。碰撞處的上游沒有煞車痕，痕跡終止於T車輛下方，其型態扭曲交疊、寬細不一，T左前方嵌入大貨車右下方，兩車停止時，其車頭朝向左前方，跨越二車道。

一、前方有隧道？虽然图片中的桥下阴影带不大，但若T查觉到前方视野较昏暗，即开启大灯（但，外侧车道之车辆并未开启灯光）。值得一提，T由上游观察前方图象时，大货车较小型车高大，会遮蔽比较多的光线，图象更为昏暗（加以大货车为深蓝色且尾灯未亮），可能被T辨识为“前方有隧道”，而开启大灯。

二、T是向右闪避吗？由车辆重心的移动轨迹分析，T重心偏移角度不大，车体的偏向，有可能是两侧动力失衡造成；若是驾驶人于当时有发现前方危险，有意偏转方向盘闪避，依据偏向的起始点到终止点这段距离，可以估算，方向盘偏转的角度应该非常小，或许称不上是闪避。这点，EDR有方向盘偏向的纪录可供检验比对。

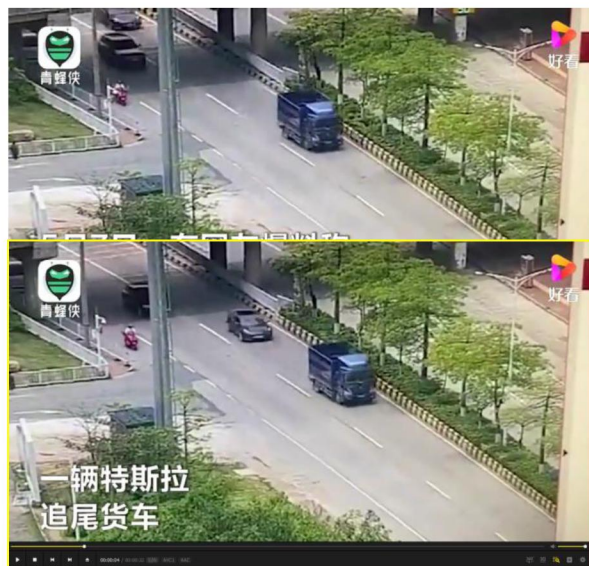
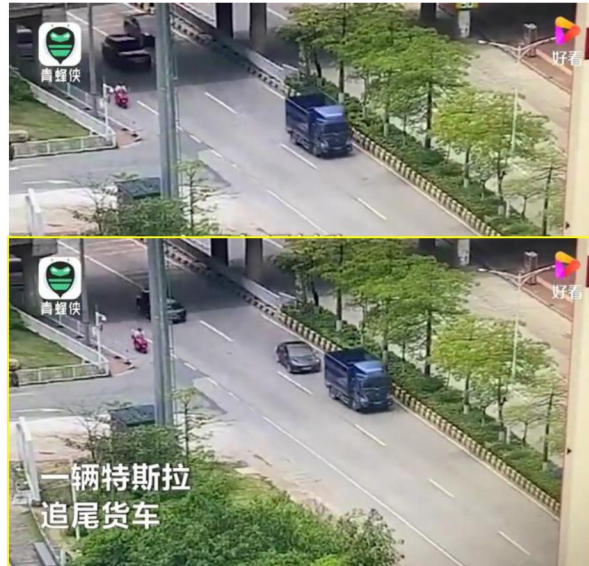
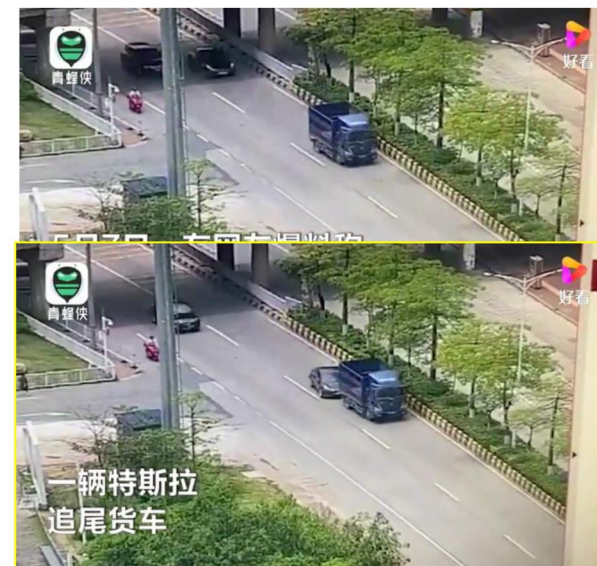
三、重压下的轮痕。因为在影片中，碰撞处的上游没有煞车痕；痕迹应是在碰撞后形成的，其粗宽的型态，与一般留有斜向纹的甩尾滑痕不同，极可能是因为汽车嵌入大货车下方，被重压，残余动能使车体逆时针方向旋转而形成。

五、推论：T 之车速不低（可求算）；T 截取前方图资时，前方的深蓝色大货车正好在桥下（据称：该处为弯道），辨识为“前方有隧道”，未发现“本车道前方有大货车”；待再次截取前方图资时，发现车道前方有大货车，系统启动煞车减速，但因反应之距离及时间均不足，又两侧动力失衡，导致追撞大货车尾部。

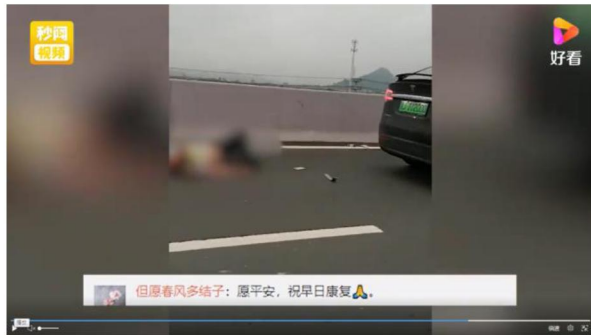
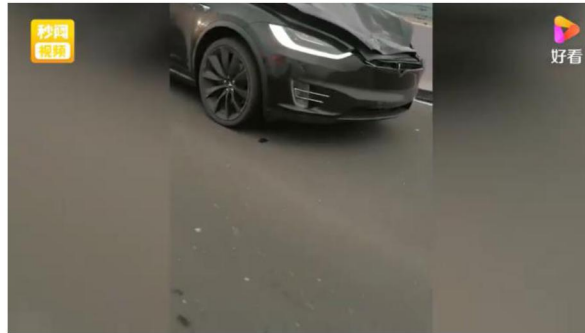
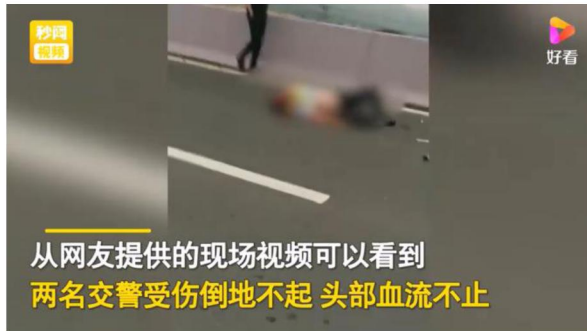
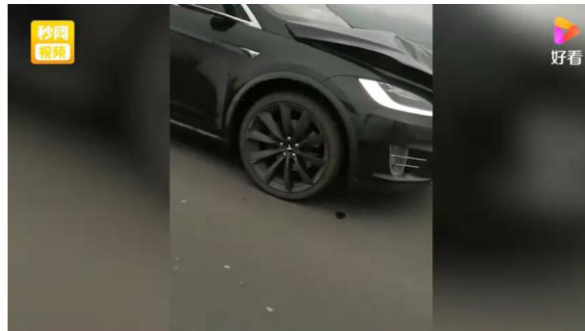
照片说明：交警A（未遭二次碰撞）倒卧的位置（内侧车道、靠近内侧路肩、在T的后方较近距离）。交警B（未遭二次碰撞）的位置（内侧车、靠近内侧路肩、在T的前方较远距离），T的内燃机盖损坏严重、前挡风玻璃看似破损，路面无煞车痕。

天候晴，视线良好。T行驶于内侧车道直行，车道若前方无车辆讯息，依卫星地图讯息或车道线图象行驶。在明亮的环境，车道上的两位交警，在人/机的视野中相对较小（注：若是路形向左微弯，内侧车道之左侧视野小于右侧视野，会减少反应时间与反应距离；车辆速度快，会缩小人类的清晰视野角度，但不影响T的前方图象讯息）。加上T的停止状态，分析：T于碰撞后，在很短的距离内停车，没有闪避或紧急煞车。推论：驾驶员未发现危急、未以手动控制车辆。
