財團法人夏山道路交通事故研究基金會

111 年度工作報告

### (一) 前車左轉彎其左側有無通行空間

## (二) 腳踏車支線道車未讓幹線道車先行之證據研究

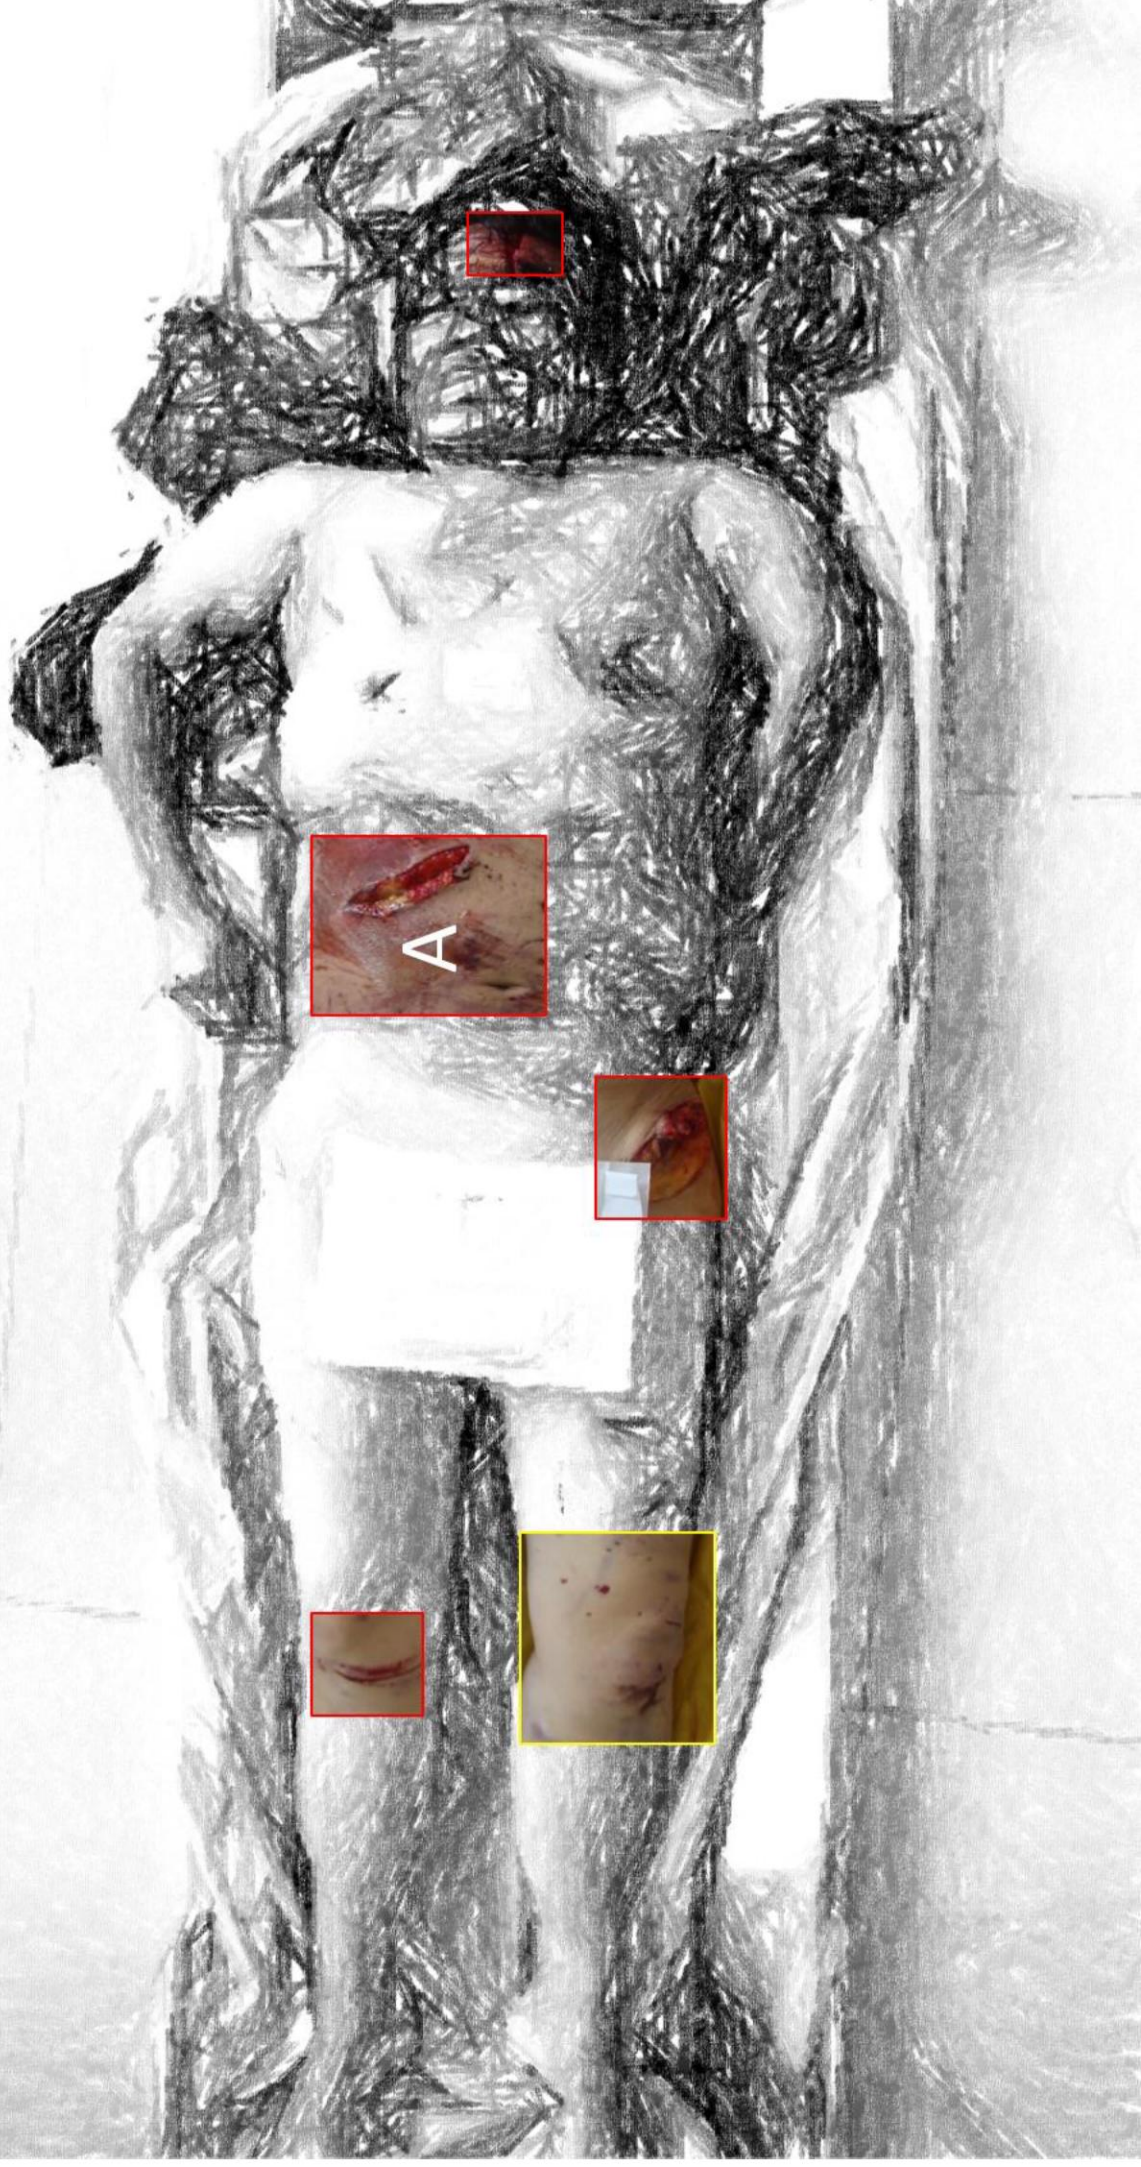
A：辗压痕及切裂痕；其余红色方框标示，均为割裂痕。黄色方框为膝关节变形。
